# NACHTRÄGLICHE STANDSICHERHEITSUNTERSUCHUNG – BANDUNG UND IHLENBERG

Dr.-Ing. Florian Kölsch  
Dr. Kölsch Geo- und Umwelttechnik GmbH  
Gliesmaroder Straße 100, 38106 Braunschweig, Germany  
T: +49.531.338962 F: +49.531.338963 E: office@dr-koelsch.de W: www.dr-koelsch.de

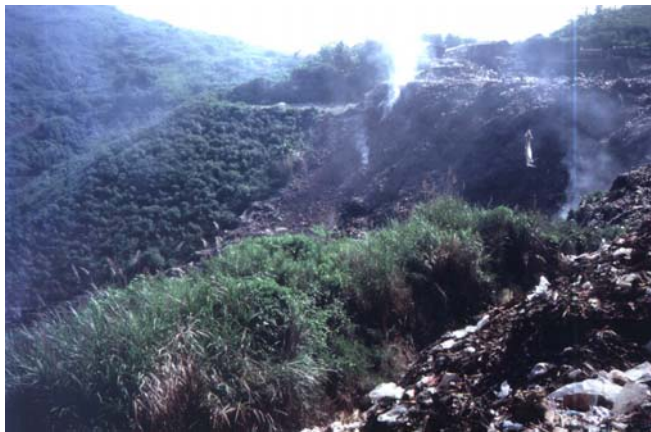
Abb. 1: Leuwigajah, 1992 (Foto: Oeltzschner)

Die Abfallverfüllung fand auf technisch niedrigstem Niveau statt. Vom oberen Talende beginnend wurde der Abfall vor Kopf über eine Kippkante ins Tal geschüttet und mit Raupen eingebaut (Abb. 1). Die Schüttfläche wurde von der Aufsichtsbehörde, der West Java EPA, mit 6,5 ha angegeben (Stand: Ende 2003), schien aber deutlich größer zu sein. Die Talsohle hat ein natürliches Gefälle von 5-10 %, am oberen Ende ist sie etwas steiler geneigt. Auf der Talseite betrug die Böschungsneigung des Deponiekörpers etwa 30°-45°. Die Höhe der Schüttung lag bei 60-70 m.

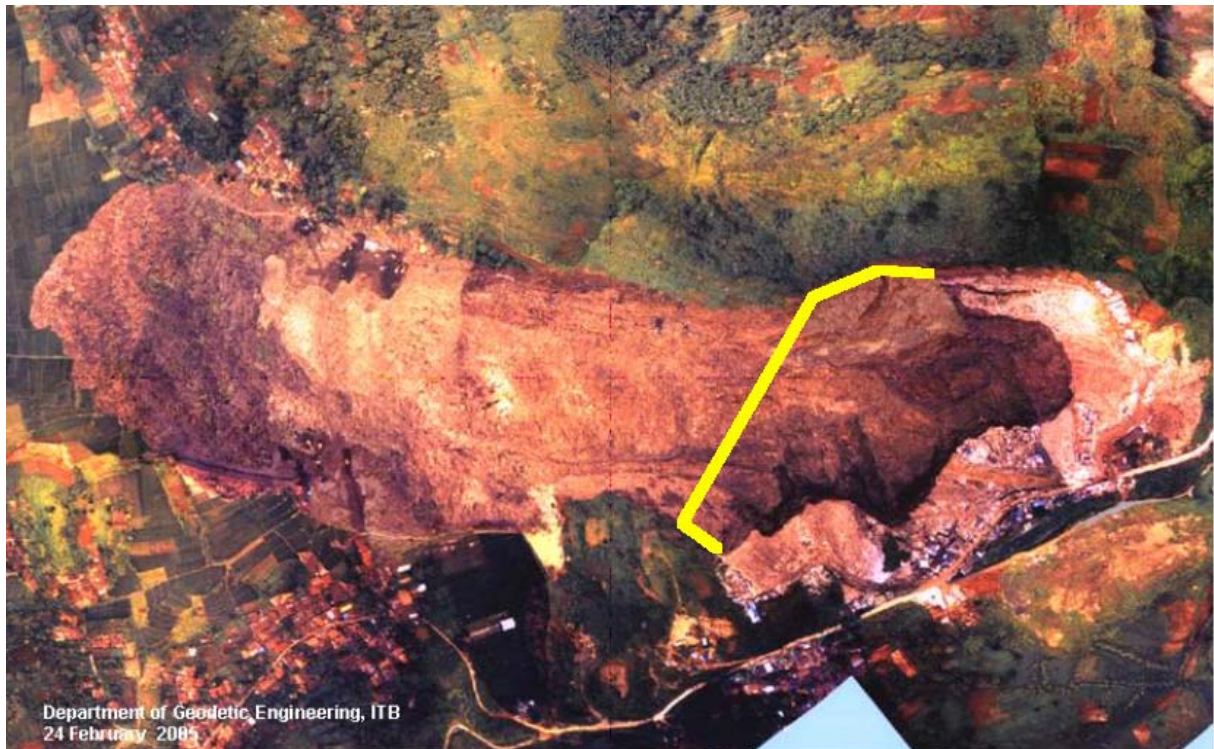
Nachdem es zuvor 3 Tage geregnet hat, kam es am 21. Februar 2005 gegen 2 Uhr nachts zu einem Standsicherheitsversagen. Rund 2,7 Millionen m<sup>3</sup> Abfall rutschten zu Tal und verschütteten eine Fläche von 900 x 250 m. In zwei Dörfern im Tal starben 147 Menschen in den Trümmern ihrer Häuser. Abbildung 2 zeigt eine Satellitenaufnahme der Unglücksstelle. Die gelbe Linie stellt etwa die ursprüngliche Grenze des Deponiekörpers dar, die gewundene Linie rechts die aktuelle Abrisskante. In Bildmitte ist die mit Müll überdeckte Talfläche erkennbar, die am linken Rand an unberührte Reisfelder grenzt. Es wird deutlich, dass der verschüttete Bereich rund 4-5-mal größer ist als der herausgebrochene Deponiebereich.

Abbildung 2: Satellitenaufnahme Leuwigajah dumpsite (ITB, Dept. of Geodetic Engineering)

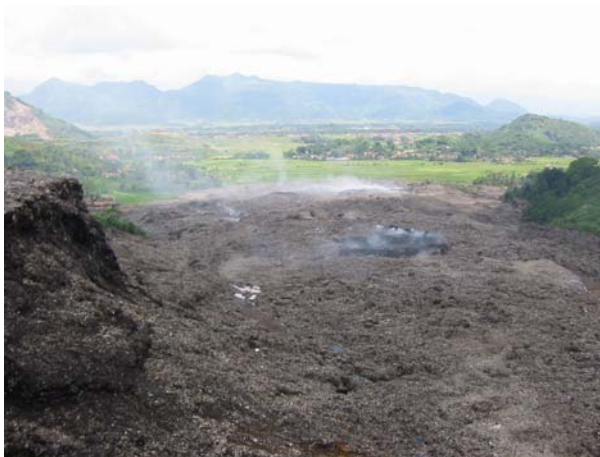
Abb. 3: Talblick

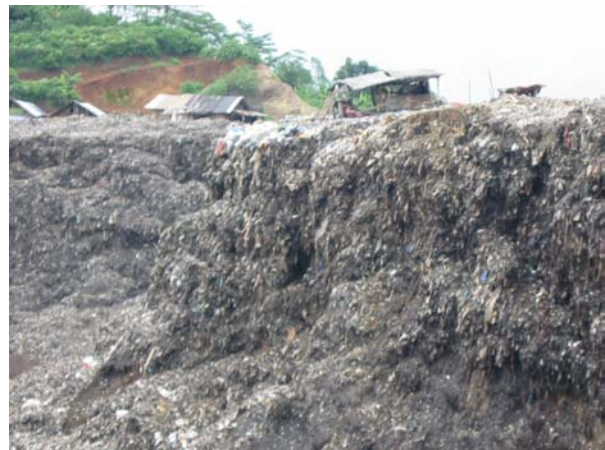
Abb. 4: Böschungskante

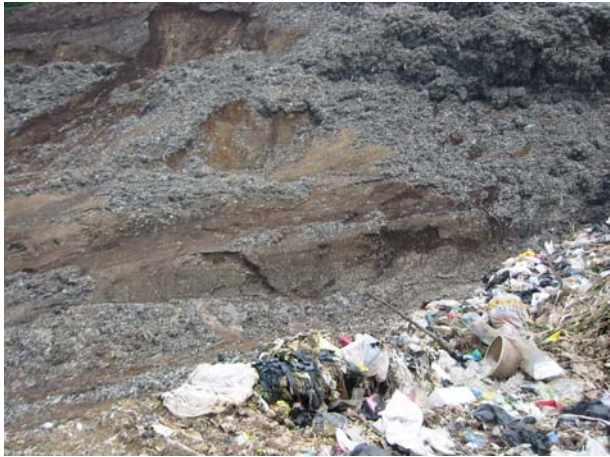
Abb. 5: obere Abbruchzone

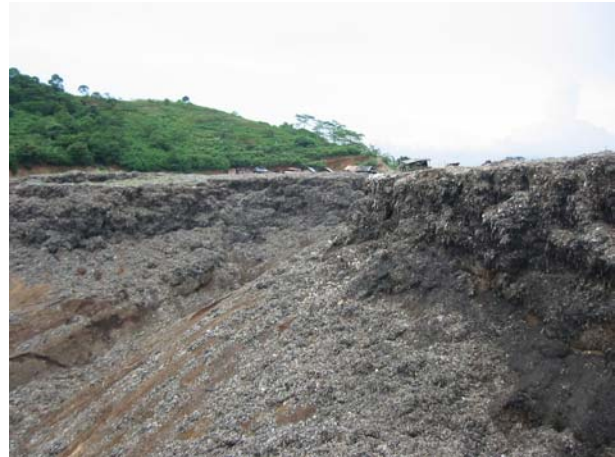
Abb. 6: Brandzone (rechts) ohne Häuser

Die Kombination von hoher Abfallfestigkeit und weichem, vermutlich durchnässtem Ton führte in einer ersten Abschätzung zu einer ungünstigen Gleitfigur, bei der die gesamte Deponie ins Rutschen geraten sein müsste. Diese Geometrie war in Leuwigajah jedoch nicht möglich, da das Tal eine Engstelle aufwies, durch die der Deponiekörper nicht durchpasste. Die Bruchfigur musste also teilweise auch durch den Abfall führen. Die weiteren Arbeiten konzentrierten sich auf die Suche nach geschwächten Zonen. Als auffällig erwies sich die Verteilung der Häuser und Unterstände der Abfallsortierer im unbeschädigten Teil der Deponie. Ganze Bereiche waren unbebaut. Befragungen ergaben, dass in diesen Zonen der Rauch und Gestank anhaltender Schwelbrände die Arbeiter vertrieben hatte. Die genauere Untersuchung der Abrisskante, soweit möglich, zeigte ebenfalls Brandspuren (Abb. 6). Schwelbrände kamen somit als weiterer, die Stabilität schwächender Faktor hinzu.

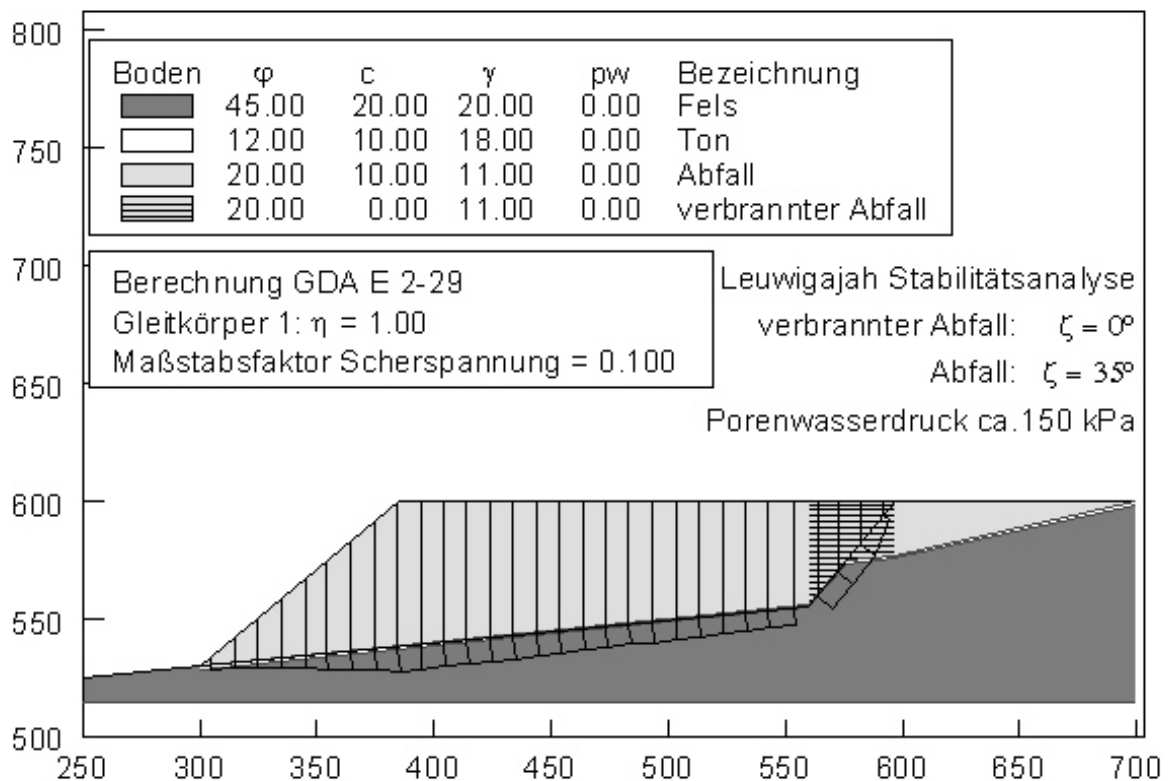
Die Standsicherheitsberechnungen wurden nach GDA-Empfehlung E 2-29 durchgeführt. Abbildung 7 zeigt den modellierten Schnitt. Es wurde eine polygonale Bruchfigur untersucht, die den vorgefundenen geometrischen Randbedingungen entspricht. Zum Vergleich wurden jeweils mehrere Hundert Vergleichsfiguren untersucht. Die hohe Scherfestigkeit des Abfallkörpers spiegelt sich in einem Spannungswinkel von  $\zeta = 35^\circ$  wieder. Für die Deponiebasis wurde angenommen, dass die untere Abfallschicht und die Kontaktfläche zum unterliegenden Ton voll durchströmt sind. In dieser Zone wurde ein Porenwasserdruck von rund 150 kPa angesetzt. Die in Abbildung 7 horizontal schraffierte Fläche stellt den Bereich mit den verschmolzenen Abfällen dar, dort wurden der Spannungswinkel und die Kohäsion auf 0 reduziert. Mit den gewählten Parametern stellt sich der an der Geometrie des Bruches orientierte Gleitkörper als ungünstigste Gleitfigur dar. Vor dem Brand wies der Deponiekörper noch eine Sicherheit von  $\eta = 1,13$  auf. Wären geeignete Vorkehrungen getroffen worden, um den Wasserdruck in der Tonschicht abzubauen, z.B. eine Verrohrung der natürlichen Wasserläufe und eine Hangdränage, hätte die Sicherheit sogar bei  $\eta = 1,63$  gelegen. Das Zusammenspiel von Wasserdruck und Brand haben zum Versagen des Deponiekörpers geführt.

Abbildung 7: Standsicherheitsberechnung – kritischer Schnitt

Die unpräzisen Ansätze führen zwangsläufig zu falschen Maßnahmen. Um das Unglück zu verhindern, wären Drainagearbeiten und Brandschutz erforderlich gewesen. Dagegen bringt die übliche Standardmaßnahme, das Abflachen der Talböschung oder der Einbau von Bermen keine Verbesserung der Stabilität. Lediglich die Sicherheit gegen einen Böschungsbruch wird so erhöht, das ist allerdings nutzlos, da die Böschungen gar nicht gefährdet sind. Eben diese Maßnahme hat die Stadt Bandung auf der Ausweichdeponie Jelekong umgehend veranlasst, die vermeintlich höhere Sicherheit ist jedoch nur ein Trugschluss.

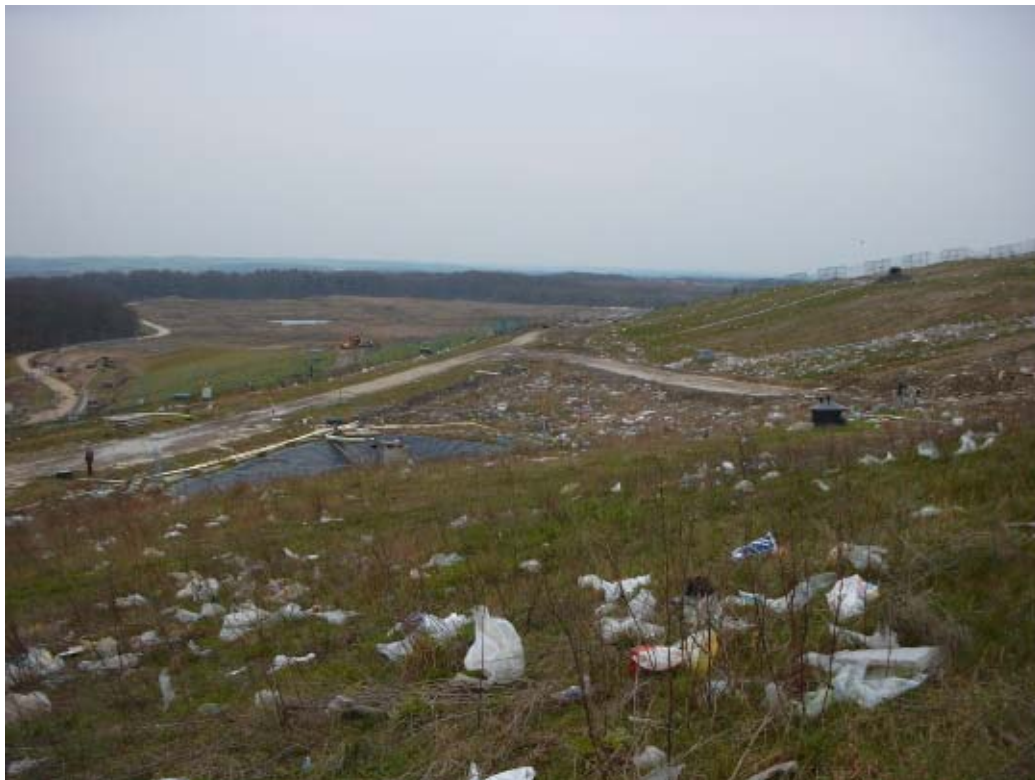
Für die Standsicherheitsberechnungen wurde dennoch auf der sicheren Seite liegend davon ausgegangen, dass es sich um einen Volleinstau in der Deponie handelt. Hieraus ergab sich unter Anwendung der konventionellen bodenmechanischen Verfahren zur Berechnung der Standsicherheit (DIN 4084) im Jahre 2001 für den Bereich der Ostböschung eine Standsicherheit von  $\eta = 1,21$ . Da die durch das Staatliche Amt für Umwelt und Natur (StAUN) geforderte Sicherheit  $\eta = 1,30$  beträgt, ordnete diese daraufhin die Einstellung sämtlicher Ablagerungen im betroffenen Böschungsbereich an. Ein noch vorhandenes Deponievolumen von 400.000 m<sup>3</sup> konnte nicht verfüllt werden. In der Böschung entstand eine große Einbuchtung (Abb. 8), die zu weiteren betrieblichen Schwierigkeiten z.B. bei der Ableitung des Oberflächenwassers führte.

Abb. 8: Ostböschung Deponie Ihlenberg – Einbuchtung

Obwohl die Böschungsneigung mit 1 : 3,3 nicht besonders steil ist, schien die Stabilität der Böschung gefährdet. Hierbei hatten sich zwei Parameter in der Berechnung negativ niedergeschlagen: Die oben beschriebene, ungünstige Annahme der Wasserstände mit durchgehenden Wasserhorizonten bis zur Deponiebasis führte rechnerisch zu einem Sickerwasseraufstau von 20 m (gleichbedeutend mit einem Wasserdruck von 200 kPa). Gleichzeitig wurde die ungünstige Annahme getroffen, dass die KDB eine Leckage aufweist und der Wasserdruck voll in der schwachen Gleitfuge zwischen KDB und mineralischer Abdichtung ansetzt.

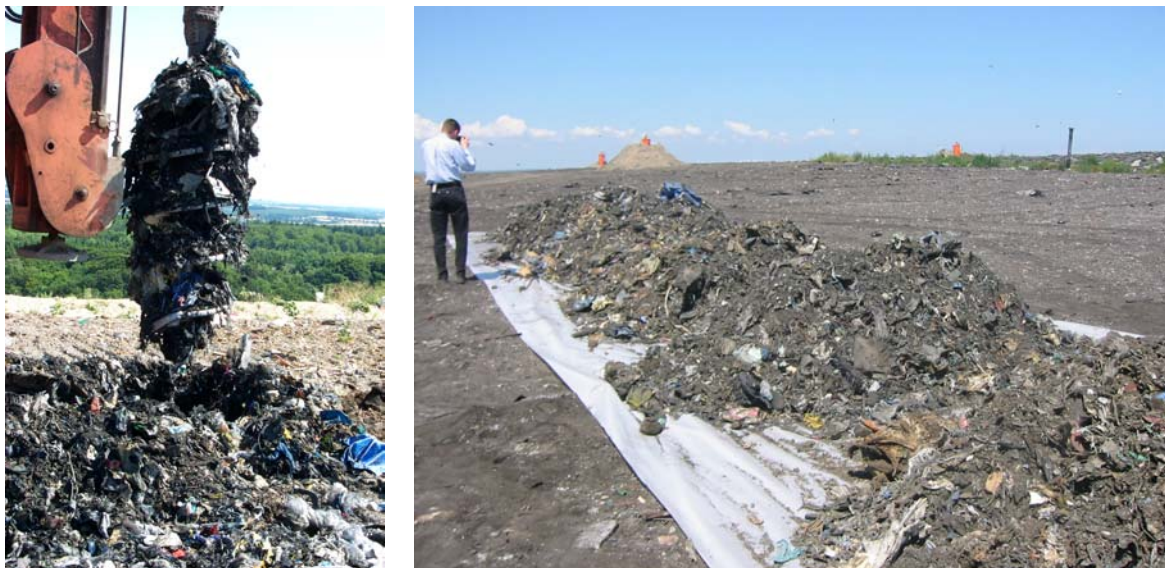
Für eine realistische Modellierung des Standsicherheitsverhaltens ist die Bestimmung von Materialkennwerten erforderlich. Dies kann durch Abschätzung gemäß Literaturwerten oder exakter durch Festigkeitsversuche erfolgen. Bei der Scherfestigkeit von Siedlungsabfall dominiert die Tragkomponente Faserkohäsion, die durch das bewehrungsähnliche Verhalten des Abfalls hervorgerufen wird. Zur Ermittlung der Materialkennwerte wurden im Juli 2003 zwei Bohrungen mit einem Durchmesser von 800 mm bis zu 30 m Tiefe in den Deponiekörper niedergebracht (Abb. 9). Dabei wurden ca. 5 t Probenmaterial erbohrt.

Abbildung 9: Bohrschnecke und Bohrgut

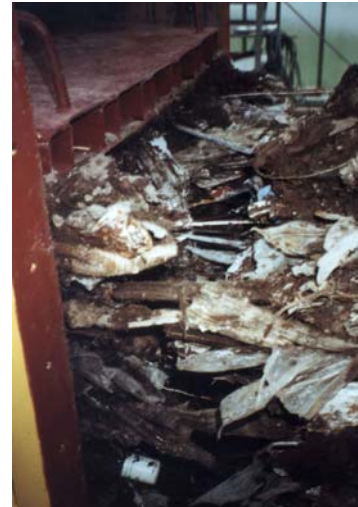
Mit dem erbohrten Probegut wurde an der TU Braunschweig ein Zugversuch unter Normalspannung durchgeführt (Abb. 10). Dort wird die Abfallprobe bei unterschiedlichen Auflasten auseinander gezogen. Der Zusammenhang zwischen Normalspannung und Zugspannung wird durch den Spannungswinkel  $\zeta$  beschrieben. Für die angelieferte Probe ergab sich ein Spannungswinkel  $\zeta$  von  $14^\circ$  und eine Kohäsion  $c$  von 21 kPa. Der gegenüber dem frischen Restmüll ( $\zeta$  bis  $35^\circ$ ) geringe Spannungswinkel resultiert aus dem Zersetzungsgrad der Abfälle, der Zusammensetzung der abgelagerten Abfälle (hoher Bodenanteil) sowie aus der Zerkleinerung durch die Bohrung.

Abb. 10: Zugversuch unter Normalspannung – Versuchsprinzip (links) Bruchzustand (oben)

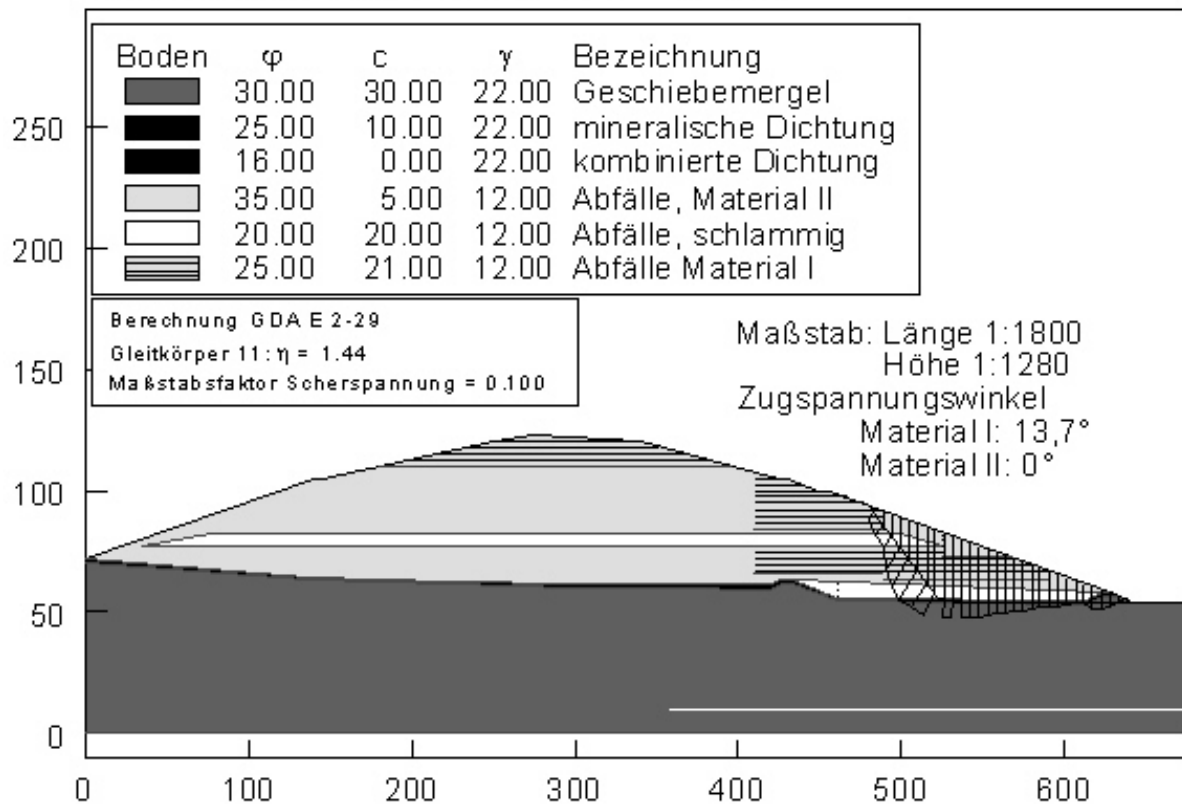
Mit diesen Materialkennwerten wurde eine neue Böschungsbruchberechnung durchgeführt. In Abbildung 11 ist der kritische Schnitt durch die Ostböschung für den geplanten Endzustand dargestellt. Die polygonale Gleitfigur folgt der durch die Randbedingung bei der Berechnung vorgegebenen kritischen Trennfläche zwischen KDB und mineralischer Abdichtung und kreuzt etwa 130 m tief im Abfallkörper die verschiedenen Ablagerungsschichten. Durch den Ansatz der Bewehrungskräfte ergibt sich gegenüber dem konventionellen Berechnungsansatz eine höhere Sicherheit von  $\eta = 1,44$  gegenüber  $\eta = 1,21$ . Bei dieser Berechnung wurde ebenfalls von einem durchgehenden Wasserhorizont im Deponiekörper von 20 m ausgegangen. Es wurden auch realistischer erscheinende Szenarien (Schichtenwässer) gerechnet, die eine entsprechend höhere Sicherheit ergaben.

Abbildung 11: Ihlenberg Ostböschung – kritischer Schnitt

Im November 2003 wurde der Böschungsabschnitt zur Weiterverfüllung freigegeben.
